# ● 新潟豪雨災害の特徴

# ● 出水概要

# ●平成16年7月出水状況（信濃川下流）

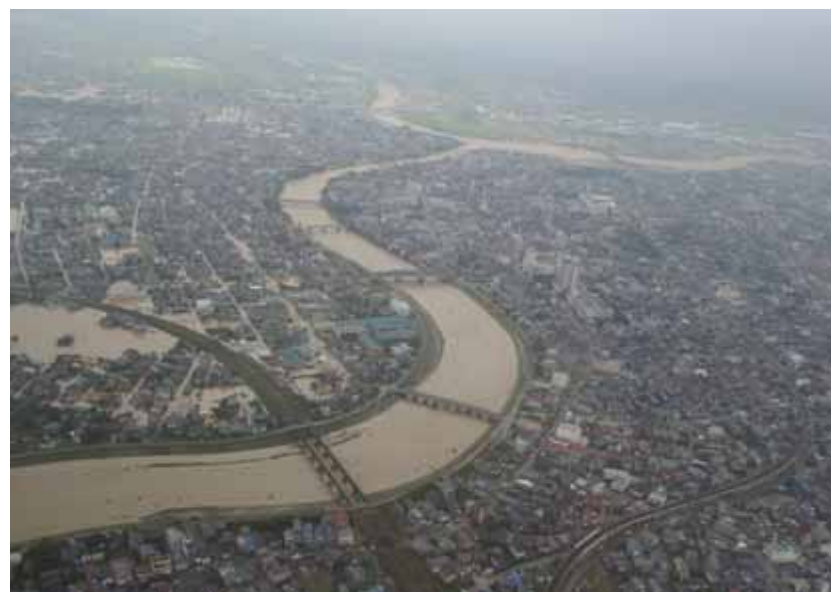
## 出水概要（帝石橋観測所）

最高水位: 1.99 m

最大流量: 2,330 m³/s(速報値)
